正大（湛江）雷州北和镇育成 15 场

# 水土保持设施验收报告

2025年3月

# 正大（湛江）雷州北和镇育成 15 场水土保持设施验收报告

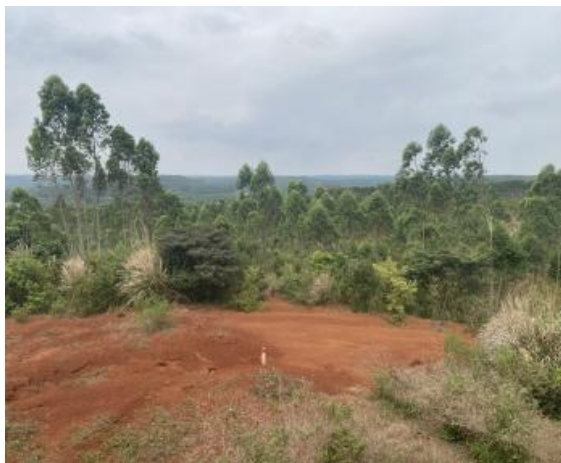
照片 1 项目区现状植被

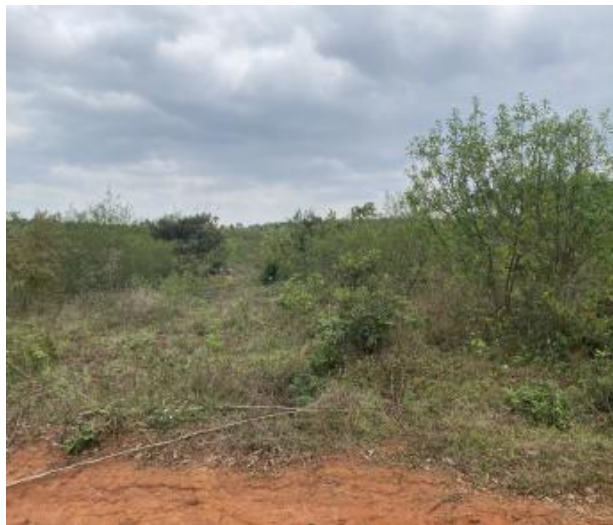
照片 2 项目区现状植被

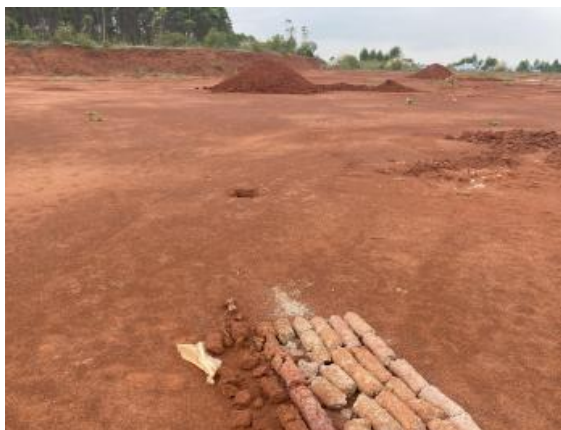
照片 3 项目区现状土壤

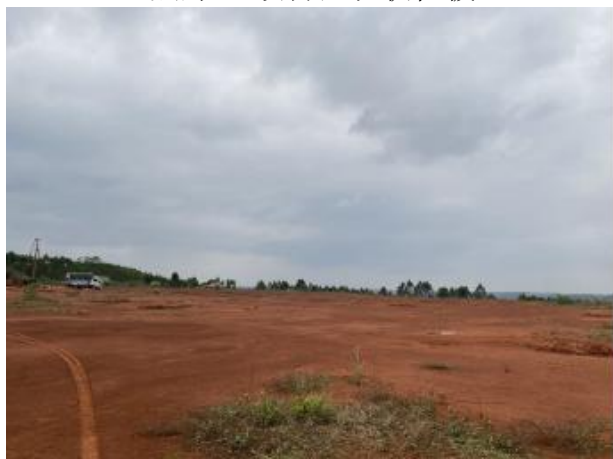
照片 4 项目区现状土壤

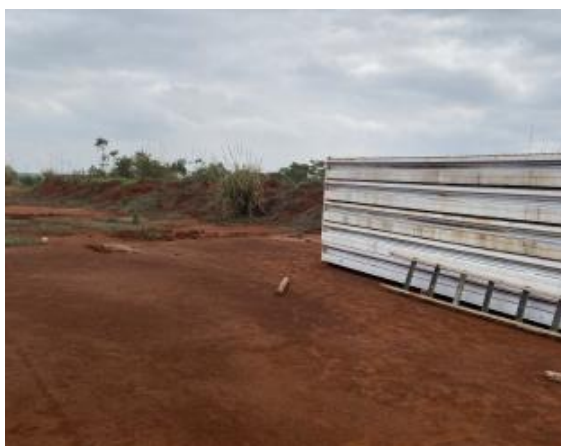
照片 5 项目区前期施工围蔽

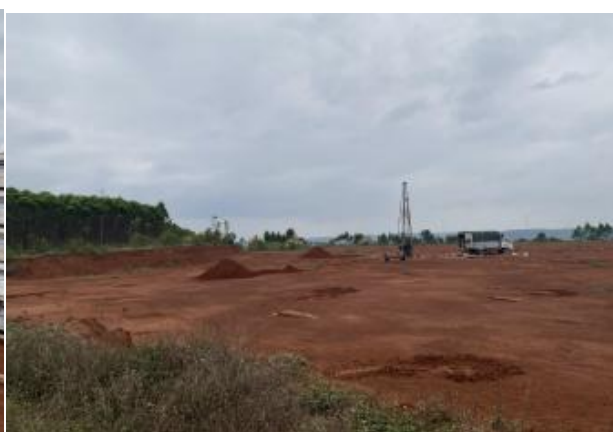
照片 6 项目区前期施工平整 1

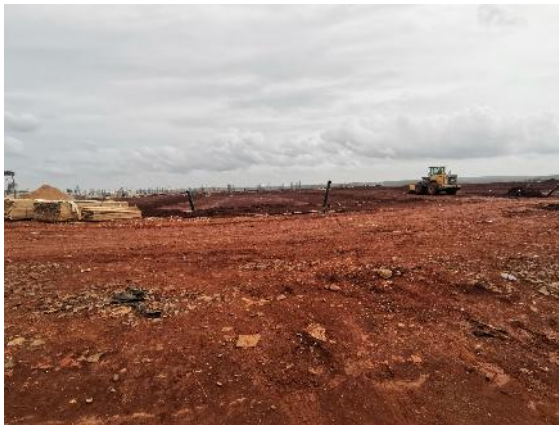
照片 7 项目区前期施工平整 2

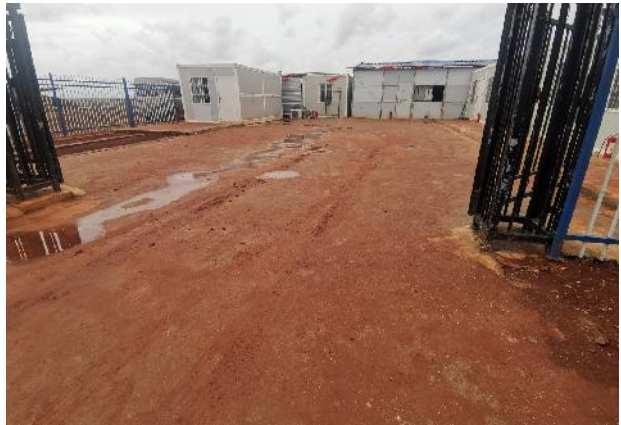
照片 8 项目区场地硬化

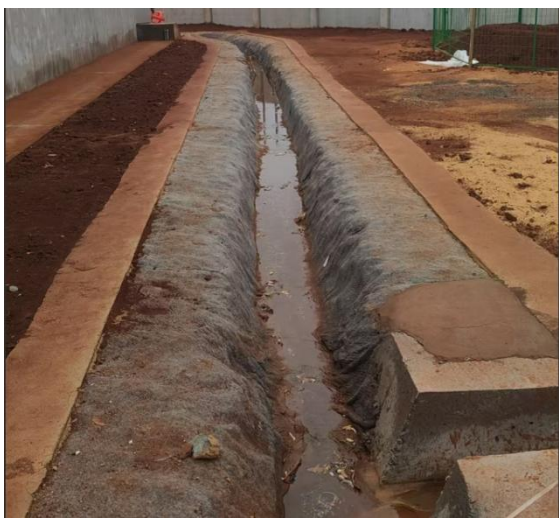
照片 9 项目区内排水沟 1(摄于 2025.3.7)

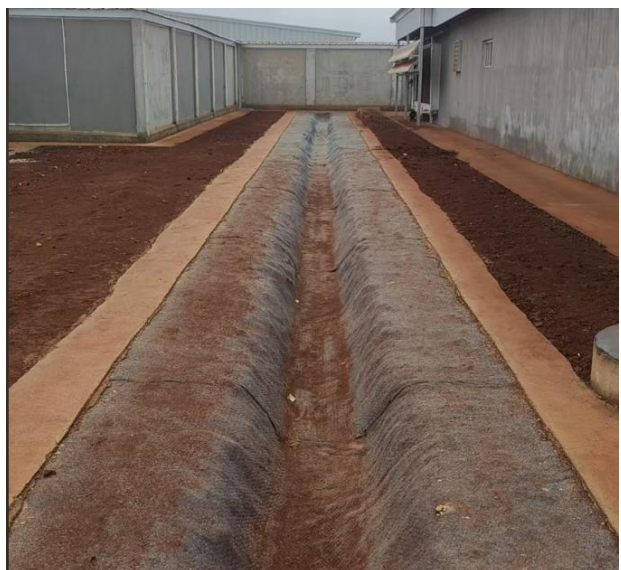
照片 10 项目区内排水沟 2 (摄于 2025.3.7)

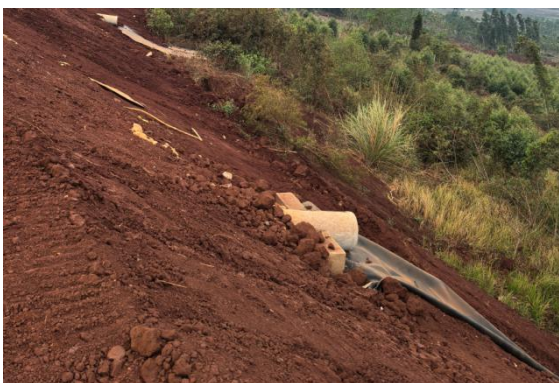
照片 11 项目区外排水沟出口 1

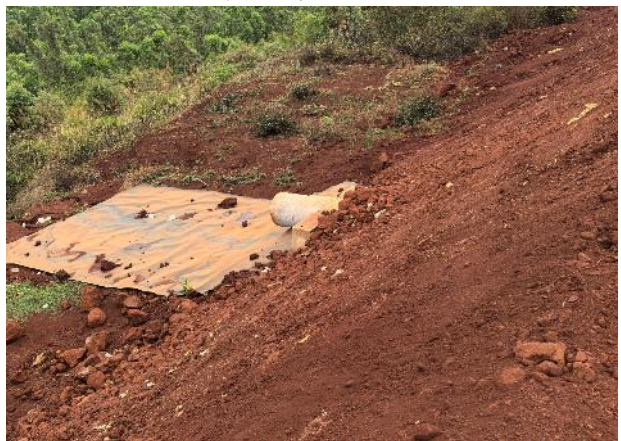
照片 12 项目区外排水沟出口 2

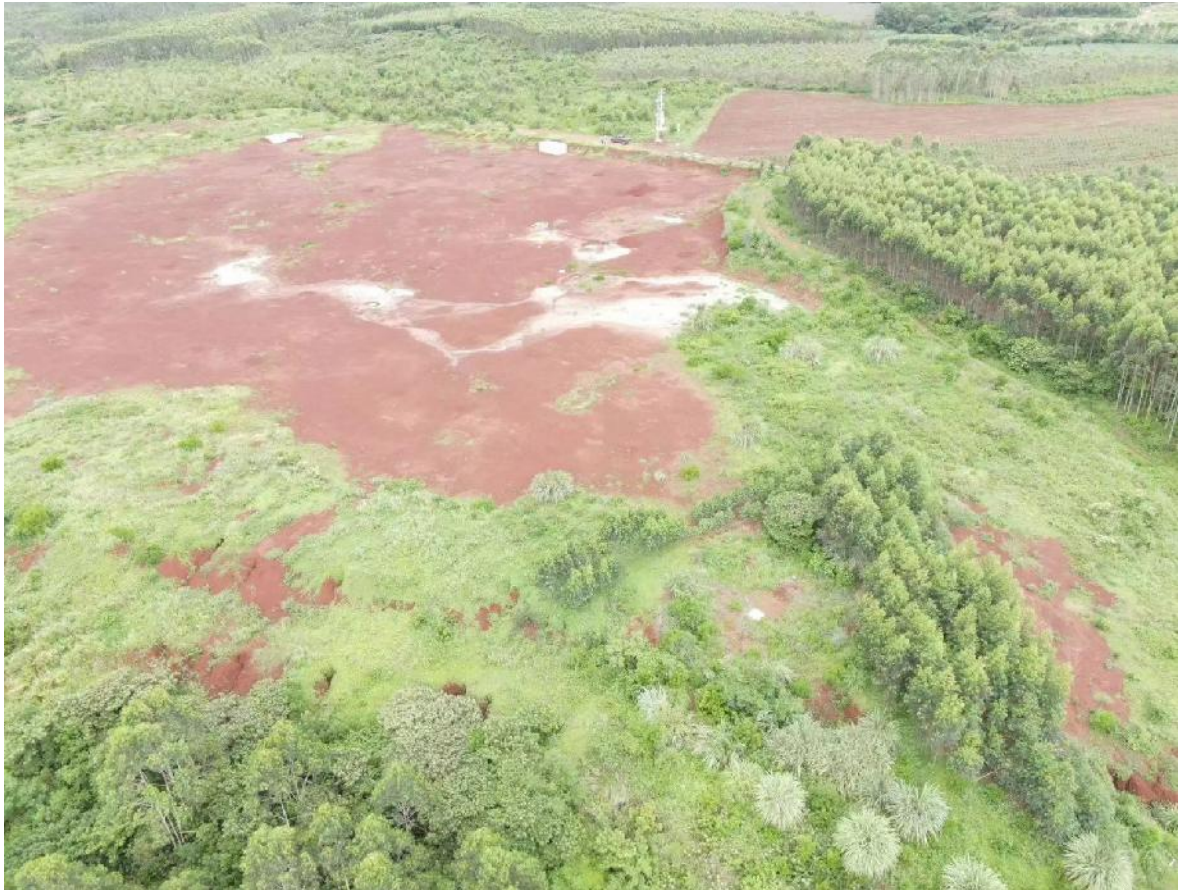
照片 13 原地貌航拍

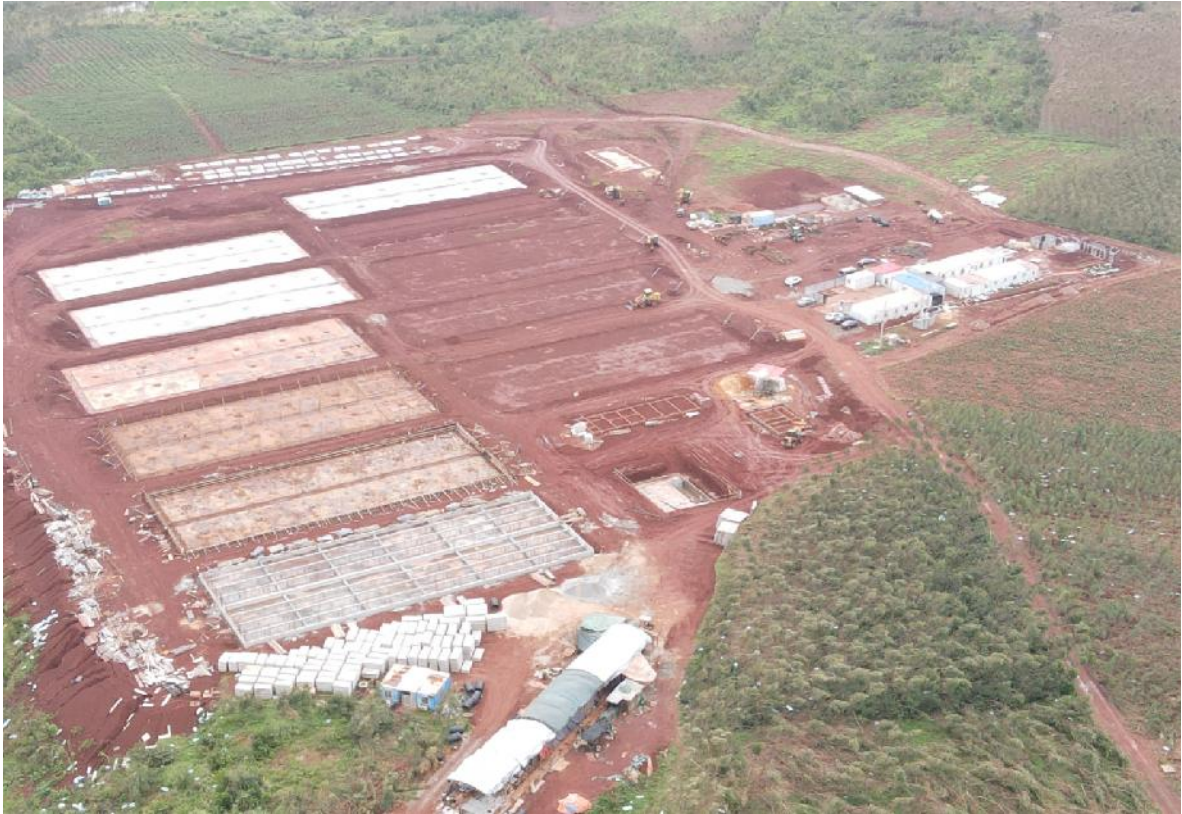
照片 14 施工中航拍

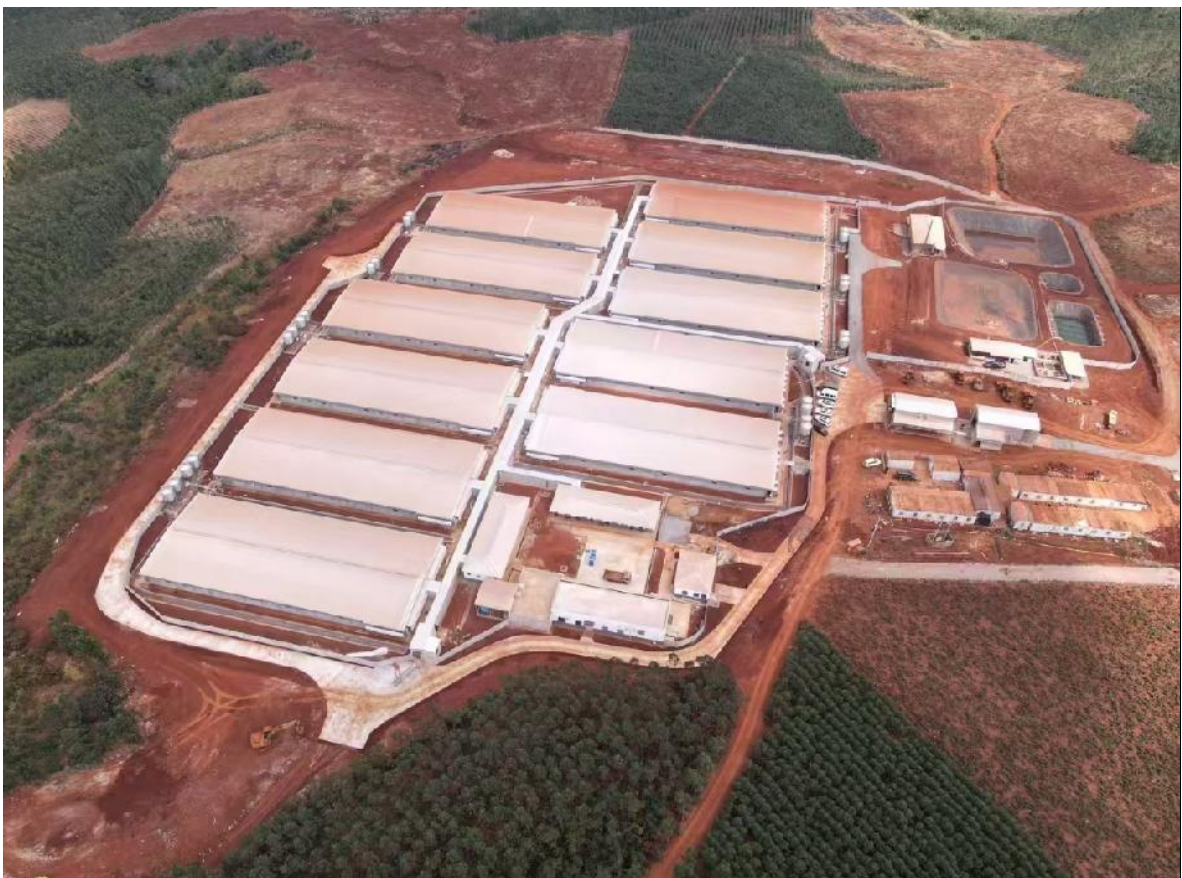
照片 15 建成后航拍
